锦屏二级水电站 TBM 施工中的岩爆问题分析及对策

罗志虎 杨鹏飞

(中国水电顾问集团北京勘测设计研究院,北京 100024)

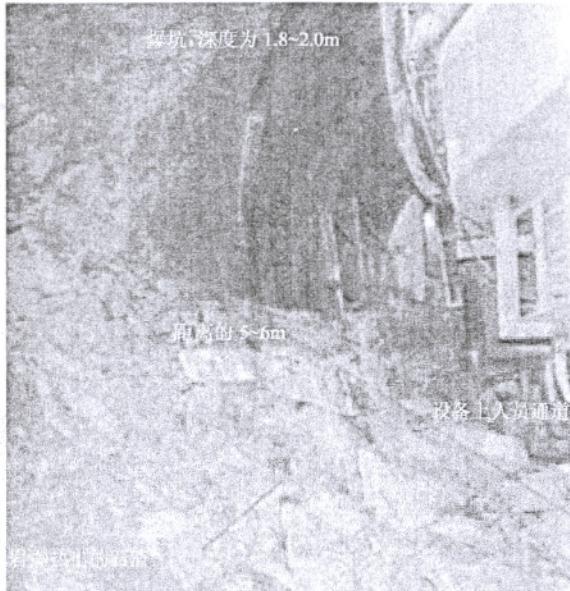
2008 年 8 月 17 日晚上,施工排水洞 SK14+415 左侧(面向掌子面)8 点至 10 点位置,发生强烈岩爆(见图 1)。岩爆形成轴线方向塌坑纵向长度约 4 m,环向宽度约为 5 m,塌腔最大深度达 1.8 m。约 2 秒钟后,在 SK14+410~SK14+390 洞段右侧及顶拱再次发生岩爆,暴露出的岩体在强大地应力作用下,瞬时弹出,该洞段顶拱和右侧壁全部崩塌(见图 2 和图 3)。塌腔最大位置位于顶拱中心位置,深度达 2.1 m,环向宽度为 4.0 m。

图 1 岩爆产生的爆坑

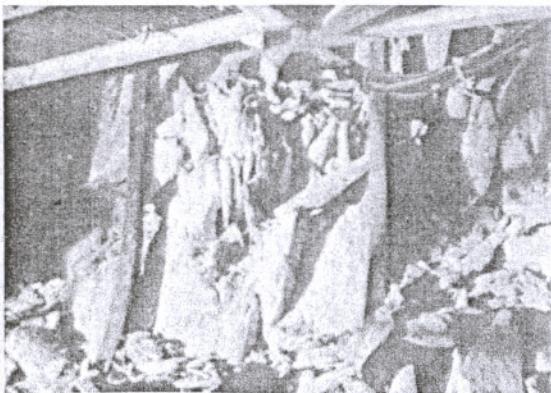
图 2 爆坑附近边墙下部破坏情况

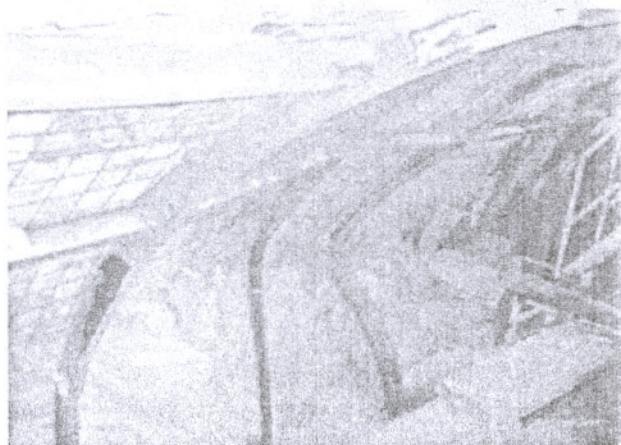
2008 年 9 月 12 日深夜,在 SK14+241~SK14+273 段(总长 32 m)发生强烈岩爆。本次岩爆产生的塌坑主要分布于两侧边墙腰线上下,岩爆破坏深度为 0.5~2.0 m,其中 SK14+241~SK14+251 段,10 m 范围内顶拱及边墙围岩破坏相对严重,拱顶及边墙围岩全部碎裂,6榀钢拱架严重扭曲、断裂(见图 4)。在 SK14+241 位置右侧拱顶 2 点钟位置,有一块重约 3 t 的岩石脱落,并压住锚杆转机,其塌坑深度达 2 m(见图 5)。

图 4 第二次岩爆塌方左侧拱架破坏情况

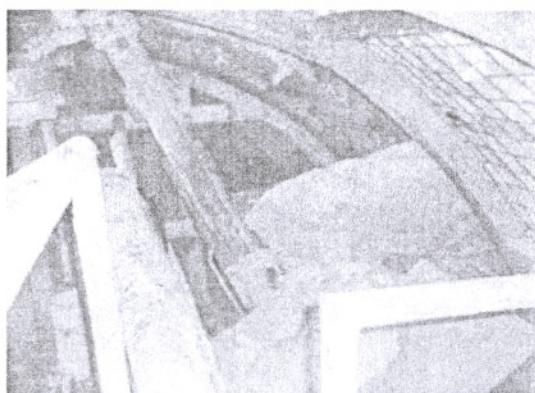
图 5 塌方落下的石块卡住了锚杆钻机

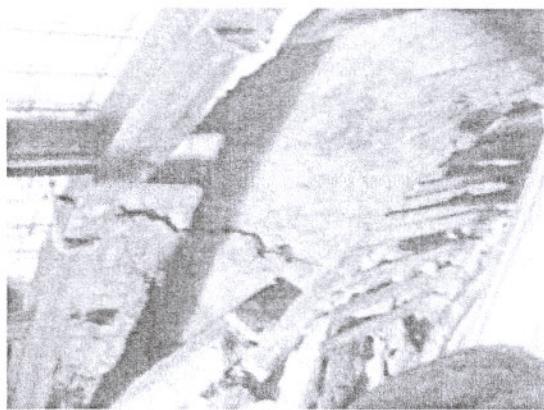
2008年9月22~23日在SK14+230.1~SK14+227.5段发生强烈岩爆。本次岩爆的位置为7点至9点钟。本次岩爆共发生了三次,第一次为9月22日0:17,在SK14+230.1~SK14+227.5段7点至10点位置发生第一次岩爆,9月23日7:20,在此位置发生第二次岩爆,8:05,第三次发生岩爆。这3次岩爆声响巨大,并造成施工排水洞SK14+230~SK14+222段左侧边墙较大范围塌方,塌腔深度为2.5m,总塌方量约为20m³(见图6)。

图 6 SK14+230~SK14+222 段岩爆塌方产生的塌腔

由于未能及时对该处塌腔进行封闭,该处塌腔在22日晚至23日早上这段时间内,内部裂缝进一步扩展,并在23日早上脱落、掉块,塌腔深度扩展到2.5m左右,塌方量达到30m³左右。
