# 长洲 1#船闸泄水工作阀门槽磨损分析处理探讨

**【摘要】**介绍长洲 1#船闸泄水工作阀门首次检修中发现的设备磨损情况, 分析原因并提出和实施相应对策, 进一步从门槽设计、制造安装和运行等方面提出防范和改进建议。

长洲水利枢纽工程是珠江水系西江干流广西境内最后一个梯级开发。坝轴线横跨两岛(长洲岛和泗化洲岛)三江(内江、中江、外江),挡水建筑物总长 3521.18m。船闸工程在枢纽外江右岸台地上开挖建成,为 1×1000t+1×2000t 级双线单级船闸,双线船闸共用上下游引航道。船闸处在国家级内河航道西江干线梧州段,下游距离梧州市约 12km。枢纽正常蓄水渠化干线航道 159 公里,航运地位十分重要,有广西内河航运的“咽喉”之称。长洲水利枢纽的建设极大地促进了西江航运的繁荣与发展。枢纽 1#船闸自 2007 年 5 月投产至 2009 年 5 月输水工作阀门首次检修已运行 12700 多闸次。现就 1#船闸(2000 吨级)输水廊道右泄水阀门槽首次检查维修中发现的磨损问题及其处理进行分析探讨。

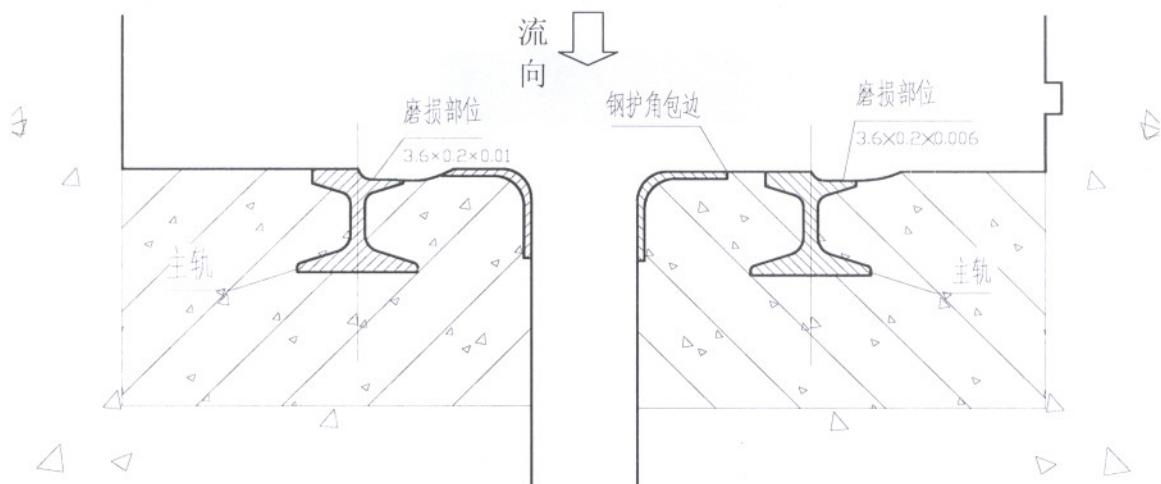
图1 右门槽主轨磨损示意图

2) 右槽主轨在高程▽-5.1~▽-1.5 段存在较为严重的磨损现象，表现为主轨中心线外侧与门槽包边之间约有宽度 200mm，最大深度约为 10mm 的凹槽（如图 1），其余部位垂直度良好。

3) 左槽主轨道在高程▽-5.1~▽-1.5 段存在一定的磨损，程度较右槽轻，与右槽不同的是，左槽主轨面的磨损主要表现为主轨中心线内侧与二期混凝土之间约有最大深度约为 6mm 的磨损（图 2），

图2 左门槽主轨磨损示意图

门体及门槽制造装配及安装偏差过大是导致设备一系列磨损的主要原因。门体制造与装配的正偏差大于设计允许偏差。根据现场测得主轮磨损 3mm（半径方向），磨损后主轮轮缘仍高出门下游面板 103mm 的数据复原门体原装配总厚度为 1106mm（设计值为 1100mm）。而主轨与反轨侧不锈钢止水座板间安装间距的负偏差大于设计允许偏差。根据测得水封工作段未磨蚀部位主轨与反轨间距值 1095~1099mm，不锈钢止水座板按照比反轨高出  $4 \pm 0.5$ mm 焊接加工，则推算出主轨与反轨侧不锈钢止水座板距离为 1091~1095mm（设计值为 1094~1100mm）。综上分析，原门体总厚比止水工作段的主轨与止水座板间距大 9~15mm。而设计的水封预压缩量仅为 4mm，水封厂家要求的该型号规格产品止水间隙预压缩量仅为 3mm。<sup>[2]</sup>由此可见，门体水封在门槽工作段的被压缩量远大于设计值和橡胶水封厂家要求值。门体主轮、轨道和橡胶水封门体水封在运行中受压严重超载，导致主轨面、主轮面和水封工作面磨损严重。门体下方的主轮最先进入工作段，且主轨槽越往下槽间距越偏小，因此这也是门体下方主轮受超载最大，主轮轴承碾子、轴套、压盖全部开裂变形的主要原因。由于实际安装的右门槽比左门槽更窄，闸门下落时，门体下右主轮（受损最严重）被卡住，门体在自重和启闭机连杆重力作用下往左侧倾斜下落，导致门体左侧导轮与侧轨碰撞，从而留下了“左槽侧轨局部区域存在较小的凹陷变形（高程约▽-1.5m 处有三处连续小型凹坑），上左侧轮被撞脱，侧轮支架板有被撞成卷边”的痕迹。这也是右主轨磨损程度大于左主轨的原因所在。门体落不到位，在水位差作用下的高速水流冲击门体下方的左右侧轮，形成局部强烈振动，侧轮的装配螺栓被振动松脱，导致侧轮及支架被整体冲走。失去侧轮导向的门体在提落门过程中受卡更加发生侧向晃动，特别是在提门时仍然是右侧被卡的阻力大，门体向右倾斜，导致门体左梁上下游腹板侧面下部直接刮磨在左侧轨两侧的二期混凝土上，从而留下了“门体左梁上下游腹板侧面下部磨损最大处达 30mm；在左槽底部往上的侧轨左右两侧二期混凝土面上，对称分布两条明显的刮痕”的磨损情况。

从设计图纸分析，也存在设计对门体、门槽制作和安装的误差要求不合适，无法可靠保证门体与门槽之间的止水配合达到设计目标值。如：设计标注门体总装后的厚度要求为 1100mm，而标注的水封允许厚度偏差是  $\pm 1$ mm。标注的止水工作段主轨与反轨安装距离 1100<sup>+3</sup><sub>-2</sub>mm，主轨与门槽止水板安装距离 1096<sup>+1</sup><sub>-2</sub>mm。标注的不锈钢焊接在反轨上的厚度偏差是  $4 \pm 0.5$ mm，这些标注之间数值关系存在不能相互印证。当门槽主反轨距离发生最大允许正偏差时水封与止水座间会出现 1mm 的间隙，或者运行中水封与主轨、主轮的磨损厚度之和大于安装时的预压缩量时水封与止水座间也会出现间隙。由于闸门设计为反向止水方式，间隙无法通过水压差压紧闭合。在水压差作用下通过水封间隙形成的高速水流造成对门体、主轮侧

为了尽可能减少对主轨的维修工作量,对磨损量不大于 2mm 的部位,仅作过渡打磨消除轨面台阶处理;对磨损量大于 2mm 小于 6mm 的部位,对磨损表面打磨清理后采用 D707 高效碳化钨堆焊合金焊条堆焊修复;对磨损量大于 6mm 的部位,将其统一打磨到 10mm 深度,采用锰钢板和 D707 高效碳化钨堆焊合金焊条塞焊和堆焊相结合方式进行修复。

修复后测得修复段的门槽主轨与反轨之间的距离：左槽为 1100~1102mm，右槽为 1100~1102mm，符合设计要求（见表 1）。

| 项<br>目<br><br>区<br>段 | | 磨损情况描述 | 采取的修复方案 |
|---|---|---|---|
| 左槽主轨<br>▽-5.25~▽-3.65 | | 主轨靠内一侧主轨磨损，磨损程度较轻，深度在 5mm 以内 | 堆焊处理，长度 1600m； |
| 右槽主轨 | ▽-5.15~▽-5.02 | 该段总长，是磨损段与未磨损段之间的过渡段外，磨损深度整体在 5mm 以内 | 堆焊处理，长度 130mm； |
| | ▽-5.02~▽-4.36 | 该段总长，磨损深度较为严重，大部分深度在达 10mm，局部深度较浅，在 5mm 左右 | 加焊锰钢板补强，钢板厚度 10mm，长度 660mm。 |
| | ▽-4.36~▽-3.80 | 该段总长，除上）下过渡段外，原磨损深度整体在 8mm 左右 | 加焊锰钢板补强，钢板厚度 10mm，长度 560mm。 |
| | ▽-3.80~▽-3.20 | 该段总长 600mm，是磨损段与未磨损段之间的过渡段外，磨损深度整体在 5mm 以内 | 堆焊处理，堆焊长度 600mm； |
