# 水布垭水电站发电机推力轴承甩油处理

**摘要:**水布垭水电站发电机推力轴承甩油的原因主要是挡油圈高度不够,甩油孔数量偏少,呼吸器孔径偏小,数量偏少。改进措施是,在高于镜板上平面480 mm处加设梳齿状叶片,取得了较好的效果。

## Oil-throw treatment for generator's thrust bearing of Shuibuya Hydropower Station

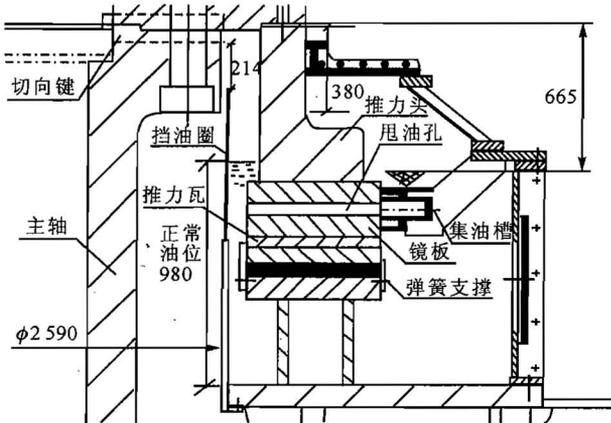
图1 水布垭发电机推力轴承结构图(单位:mm)

(1)挡油筒设计高度不够。推力油槽内部润滑油在转动部件的带动下,在挡油筒和推力头之间的环形腔体内作旋转运动,产生离心力,沿半径方向向外运动,油运动分为切向运动和径向运动,但当作径向向外运动的润滑油遇到推力头和镜板的阻挡时,其中有一部分向上运动,沿推力头内壁向上爬升。对于推力轴承中油的运动,可把润滑油看作是静止的,油槽是运动的,这样就可以用旋转容器中平衡液体计算公式表示:

由式(1)、(2)可知,油槽润滑油某点的爬升高度与旋转角速度与该点的半径值有关,并成正比关系。在挡油筒高度不够的情况下,一部分油会在离心力的作用下爬高后溢出。

(2)推力头的甩油孔流量过小,数量偏少,导致油沿着镜板、推力头向上爬升,不能及时回到油槽中或进入冷却循环系统,当爬升高度高于挡油圈高度时,便会溢出,见图1。
