# 江雄水库新建大坝渗漏成因分析与处理

**摘要:**江雄水库蓄水初期,随着库水位逐渐上升,观测孔内水位高,坝下游陆续出现的渗漏量不断增大,量水堰最大渗漏量达到300 L/s的异常现象,影响大坝安全。通过大坝监测系统、电法探测、连通试验等成果,分析了坝基、绕坝、溢洪道、输水洞等渗漏主因,查找到主要渗流通道,为大坝堵漏处理方案设计提供了决策依据。还提出了安全渗流对保护下游生态有巨大作用的观点。

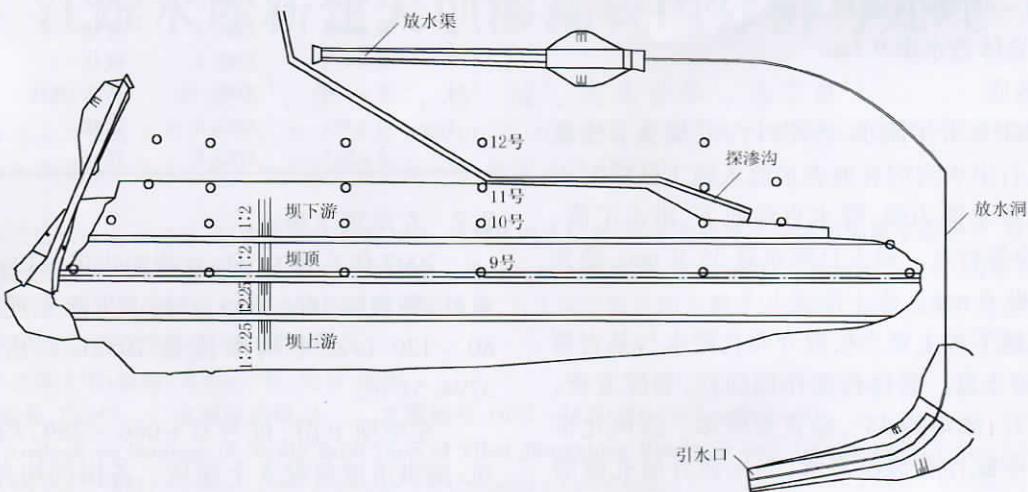
图1 大坝浸润线监测孔平面布置示意图

大坝渗流监测布置有 6 个断面,共 24 个浸润线

监测孔,见图1。监测仪器有水位传感器、绕坝渗流监测孔、渗流收集三角量水堰。新增探渗沟1条,探

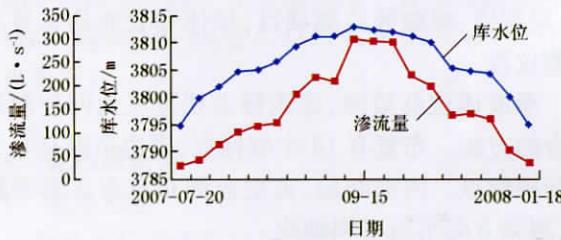
图2 库水位与渗漏量关系变化曲线图

库水位与量水堰观测到的渗漏量之间,大致呈正相关关系,见图2。库水位高,渗漏量大,库水位下降,渗漏量随之减小。

2007年7月31日~8月3日,库水位从3804.90m上升到3806.60m时,库水位上升1.7m,渗漏量由95L/s增加到115L/s,渗流量增加20L/s;库水位上升1m,渗流增量约11L/s,渗流增量

与库水位增量比值约11:1。

2007年8月3日~9月16日,库水位从3806.60m上升到水库最高水位3813.12m,渗漏量由120L/s增加到最大渗流量300L/s。库水位上升6.52m,渗流量增加约180L/s,渗流增量与库水位增量的比值约28:1,库水位上升1m,渗流增量约28L/s,说明高水位下,渗流量变化明显。

库水位在3798m以下时,未见量水堰有明显水流现象,其流量减小几乎为零,说明量水堰高程以下渗漏量,无法获取监测数据,此前观测到的最大渗流量仅是“相对值”,实际渗漏量要大于“相对值”。

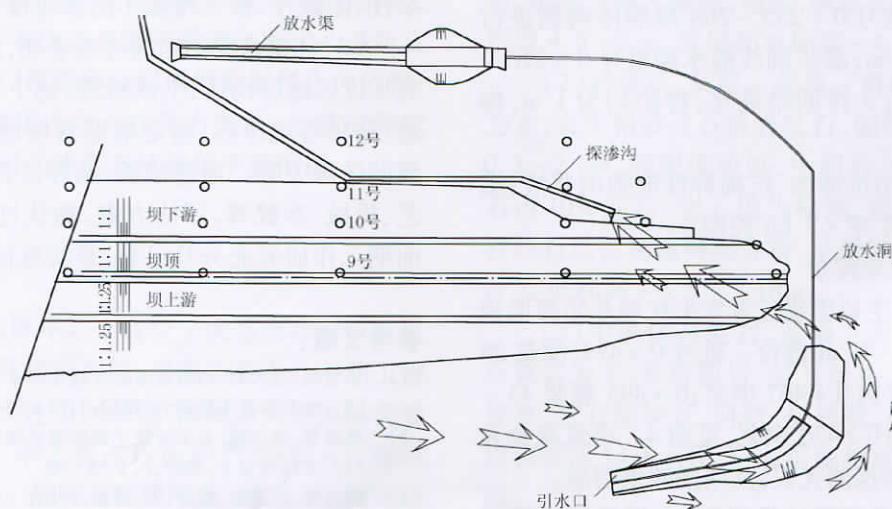
图 3 右坝肩渗源路径示意图

库水位上升期间,迎水面和背水面观测孔内水位随库水位上升而逐次抬升。库岸水位升高,库水沿输水洞山体原生古泉水通道、破碎带、裂隙等导水

构造,以近似平行坝轴线方向,流动一段路径后,遇阻隔岩层,转向流入坝下游洼地“探渗沟”内,这是大坝浇渗水流的主要渗源路径,见图 3。

(1)右岸,0+558~716原孔距1 m的单排灌浆段,再进行加排灌浆,按孔距1 m,排距0.5和2 m两种型式布置;轴线向上游偏移1 m。

(2)右岸0+716~770原孔距2 m的单排灌浆段,再进行加密灌浆,孔距按1 m布置。

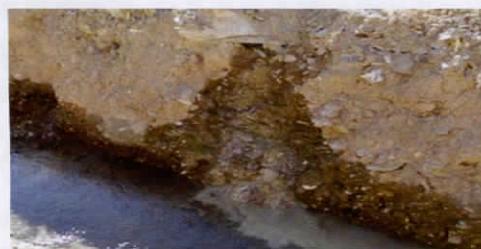
堵漏处理时,主要串浆位置发生在坝基防渗墙顶接触带或以下25~40 m部位。桩号0+479,灌浆28~30 m处时,探渗沟0+467串浆;0+493灌浆43~46 m处时,探渗沟0+430串浆,见图4。串浆现象表明,坝基、右坝绕渗探测无误,其堵漏效果明显。

图4 桩号0+493处灌浆,探渗沟0+430处串浆

(4)桩号0+401~556段,坝体直接渗漏,帷幕灌浆处理范围,为防渗墙顶以上2 m至防渗墙底以下2 m。孔距1 m,轴线向上游偏移1.1~1.5 m。
