锦屏 II 级水电站深部大理岩板裂化破坏 试验研究及其对 TBM 开挖的影响

摘要: 针对锦屏 II 级水电站 TBM 引水洞及排水洞深部大理岩发生的剧烈板裂化岩爆与非剧烈板裂化片帮 2 种板裂化破坏现象, 通过采集该工程区深部大理岩岩样, 采用真三轴岩爆试验设备, 对其在不同高应力作用下的板裂化破坏现象进行室内试验。通过对试验过程中发生的各种现象的全面描述和试验结果的分析表明, 试验中岩样发生的板裂化破坏现象与 TBM 开挖隧道围岩的板裂化破坏具有很好的吻合性, 未来围岩的主要破坏方式将以板裂化片帮与岩爆为主。围岩板裂化破坏将影响 TBM 开挖运行, 分别探讨掌子面与洞壁板裂化破坏对 TBM 开挖的影响。

EXPERIMENTAL STUDY OF SLABBING FAILURE FOR DEEP-BURIED MARBLE AT JINPING II HYDROPOWER STATION AND ITS INFLUENCES ON TBM EXCAVATION

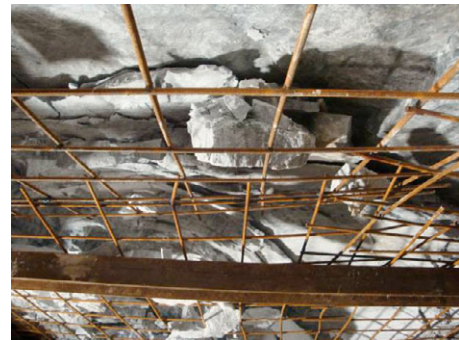
图1 排水洞洞壁板裂化岩爆现象

2009年2月4日于排水洞K12+454处发生了一次剧烈岩爆, 如图1所示, 破坏呈典型的板裂化现象, 最大爆坑深度为2.2 m。该处岩石为三叠统岩塘组灰色~灰白色粗晶大理岩, 厚层状, 新鲜, 岩体完整, 基本无节理裂隙发育, 岩体干燥无渗水。

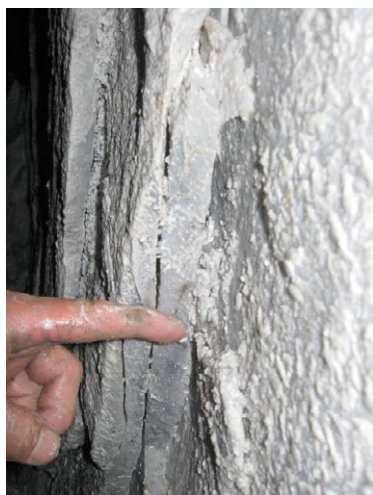
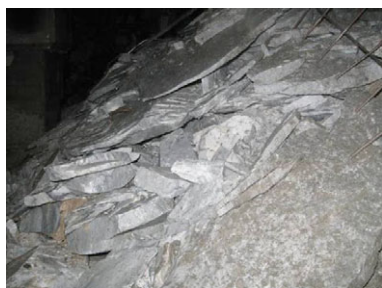
图 2 排水洞洞壁板裂化片帮破坏现象

图2为排水洞K10+716~721 m处洞壁围岩非剧烈板裂化片帮破坏现象的实拍照片。最大破坏深度0.5~0.6 m。岩板最大厚度约10 cm, 最小约0.5 cm, 平均厚度3~6 cm。此处岩石类型为灰白色白山组大理岩, 岩体完整, 干燥。

(a) 片帮现象

(b) 片帮破坏掉落岩板

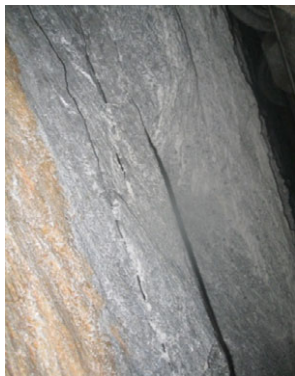
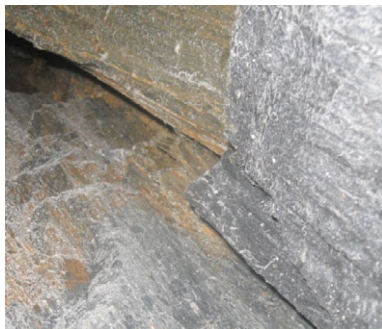
图 3 掌子面板裂化现象

图3为引水隧洞盐塘大理岩(T_{2y}^5)掌子面的板裂化照片, 主要是沿层面拉开(见图3(b))或是顺层面的多条拉裂隙(见图3(a))。图4为排水洞白山组大理岩(T_{2b})掌子面板裂化现象与掌子面中部高地应力作用下的拉裂破坏。

(a) 1#隧洞(K15+472.286)

(b) 3#隧洞(K15+701.700)

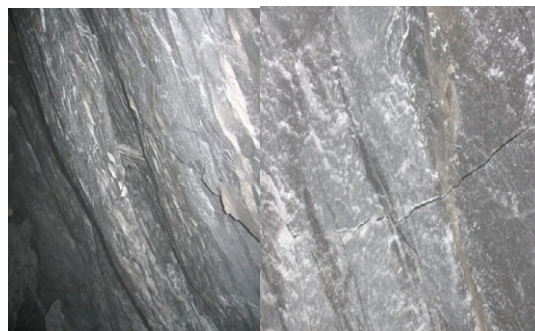
图 4 排水洞(K10+669.800)掌子面中部拉裂隙及板裂

Fig.4 Slabbing phenomenon and tensile fracture in the middle of the tunnel face of the drainage tunnel(K10+669.800)

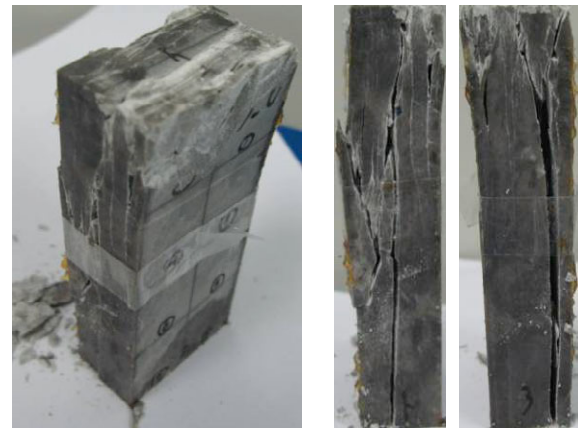
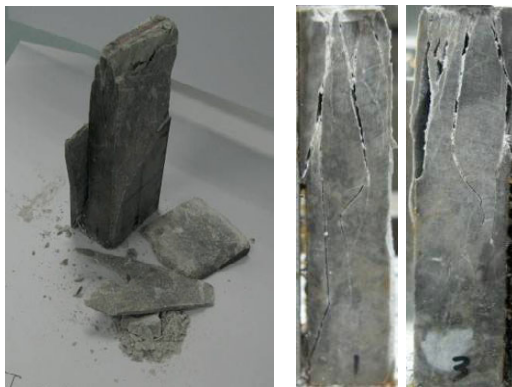
图 7 各试样破坏后的板裂化特征

图7为各试样试验后的实拍照片。从照片可以看出, 各试样在均出现了明显的板裂化现象, 岩板(片)的分离面基本平行于最大主应力方向, 这些现象与 TBM 引水洞及排水洞围岩的实际破坏情况基本一致。

表 5 为 4 块试样在发生最终破坏时的应力。在 4 块试样中, 属于盐塘组的粗晶大理岩 JP_RB_3 破坏时的最大竖向应力明显低于属于白山组的其他 3 块试样。其主要是盐塘组大理岩岩石强度较低, 不具备高储能条件, 这一试验结果初步说明在今后锦屏 II 级水电站引水隧洞的实际开挖过程中, 盐塘组粗晶大理岩的破坏方式以非剧烈的板裂化片帮破坏为主, 发生剧烈板裂化岩爆的可能性较小, 白山组大理岩发生剧烈岩爆的可能性大, 但都伴随板裂化破坏而发生。需要提及的是, 本次试验对盐塘组大理岩仅做了一块试样, 白山组大理岩也仅做了 3 块, 而岩爆的发生受到诸多因素的影响, 要从发生岩爆的应力来预测岩爆发生的情况还有待进一步的工作, 上述认识还需今后的实际情况来检验。另外上述试验发现试样基本是从端部破坏开始, 这与试验中存在端部效应有关。同时, 由于块体加载中允许
