苗尾左坝基边坡加固机理研究

中国电建集团昆明勘测设计研究院有限公司

二〇一四年十月

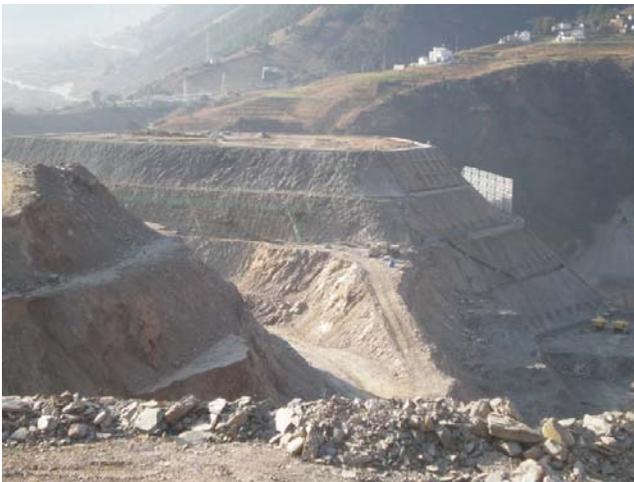
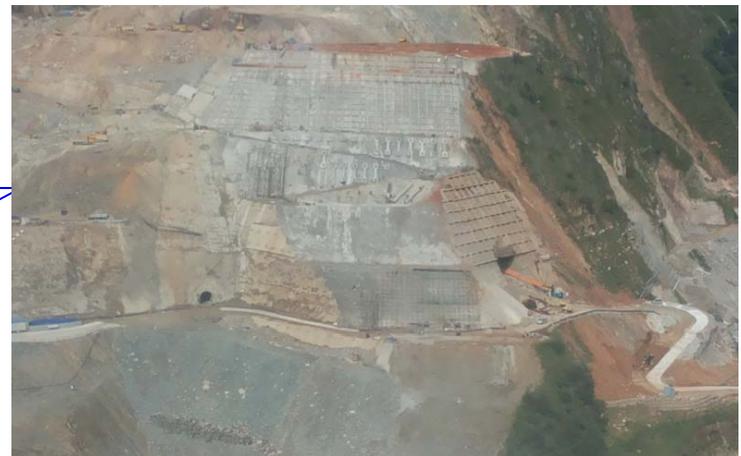
- 目前我国十三大水电基地之一的澜沧江干流水电基地中下游段开发基本完成，中游以上部位地质条件较差，因此处理复杂地质条件下边坡开挖支护成为工程前期首要工作。
- 苗尾水电站坝肩由千枚状绢云板岩及变质砂岩构成，且变质砂岩与变质板岩夹片岩，岩体倾倒变形严重，其中左坝肩倾倒变形岩层产状为 $N5^{\circ} \sim 20^{\circ} W$ ， $NE \angle 30^{\circ} \sim 85^{\circ}$ ，原始地形情况下变形深度超过50m，且断层F144的存在对该左坝肩下游侧的稳定性尤为不利，左坝肩开挖过程中也出现了多次变形，监测资料完整的显示了该部位的变形情况，在初期开挖坡比1:0.7并在坡脚进行加固后多次加速变形，后采取了坡顶卸载（由1455m降至1441m）并将坡比调整为1:1.3的措施，新增了1000kN锚索及上仰的由灌溉取水洞至边坡表面的1500kN对穿锚索。

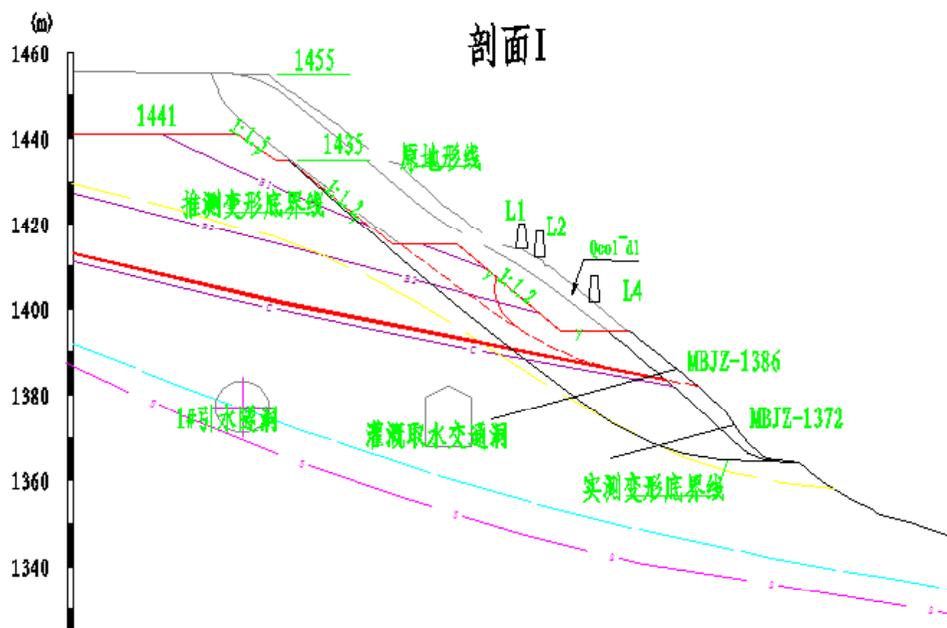
- 左坝基下游侧边坡于2012年开始进行开挖，原开挖顶部高程为1455.00m，初期1415.00m以上采用网格梁的支护方式，2012年10月中旬开挖至1386.00m后在1415.00m平台出现开裂；
- 2012年11月29日该部位继续下挖导致表层裂缝迅速增加，采取部分支护措施后2013年3月后继续进行1365.00m以下开挖；
- 至2013年4月中旬底监测成果显示变形又加剧，至5月10日确定了减载卸荷方案，上部减荷卸载，减小坡度，随着开挖重新布置支护措施，采取防雨方案，并在支护完成前坡脚进行反压；
- 二期开挖方案实施过程中，受到7月18日的持续降雨影响于2013年7月20日边坡又一次发生突变，导致1355.00m附近一根预应力锚索由索定处断开；
- 2013年10月底左坝基处理基本结束。

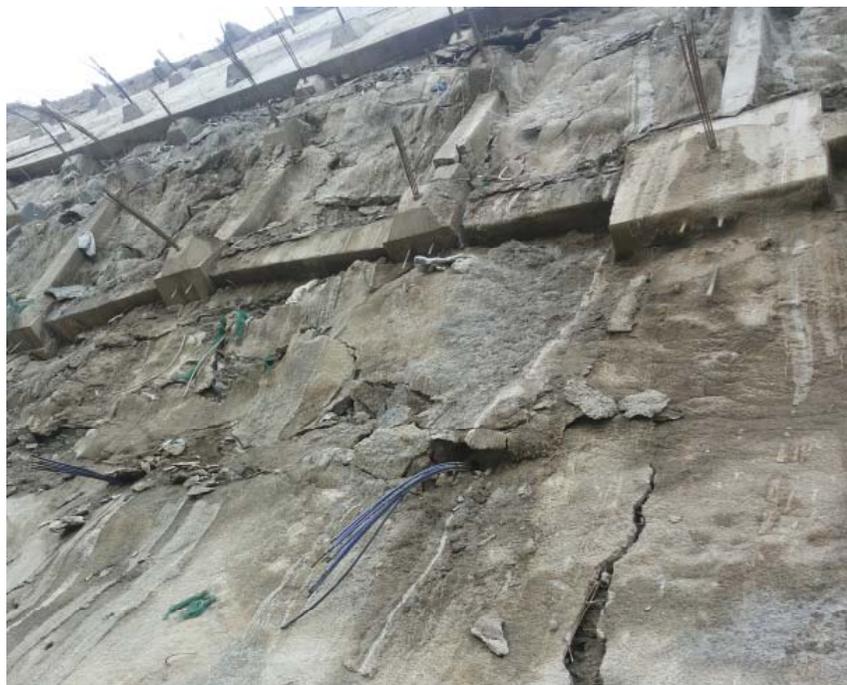
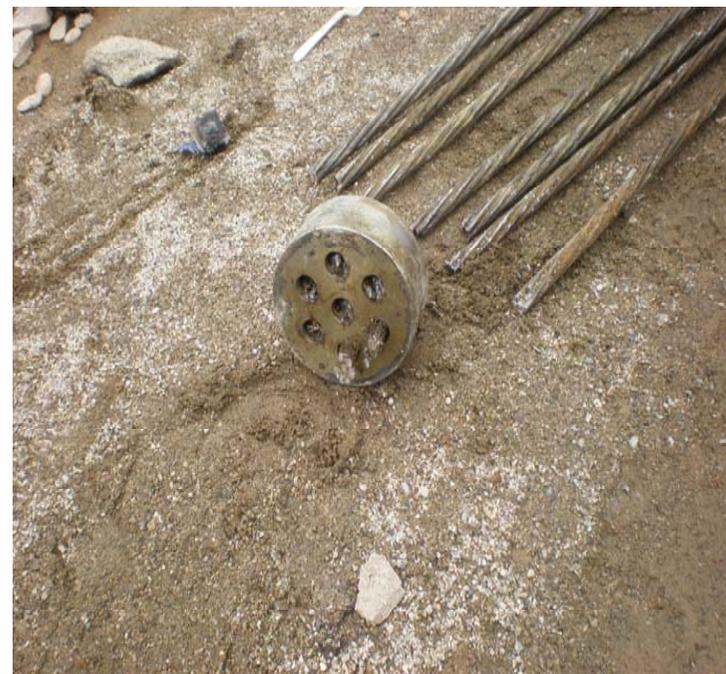
- 部分锚墩下陷后的失效导致工作正常的锚索受到荷载超过极限而断裂。

- (1) 砂板岩部位采用预应力锚索支护应尽早完成表层的封闭处理，且宜采用网格梁并加大锚墩尺寸，以免表层风化后锚墩下陷而削弱支护效果。
- (2) 根据现场具体地质条件采用合适的支护方式，对于倒倾体应采用部分上仰预应力锚索进行支护，且锚固段宜深入弱倾倒变形体内。
- (3) 监测成果显示边坡变形除受到工程施工影响外，降雨及地下水变化对边坡也有明显影响，良好的排水系统对边坡稳定性至关重要。
- (4) 临时监测为动态设计方案的采取提供有力的数据支持，设计可针对具体情况采取有针对性防护措施。

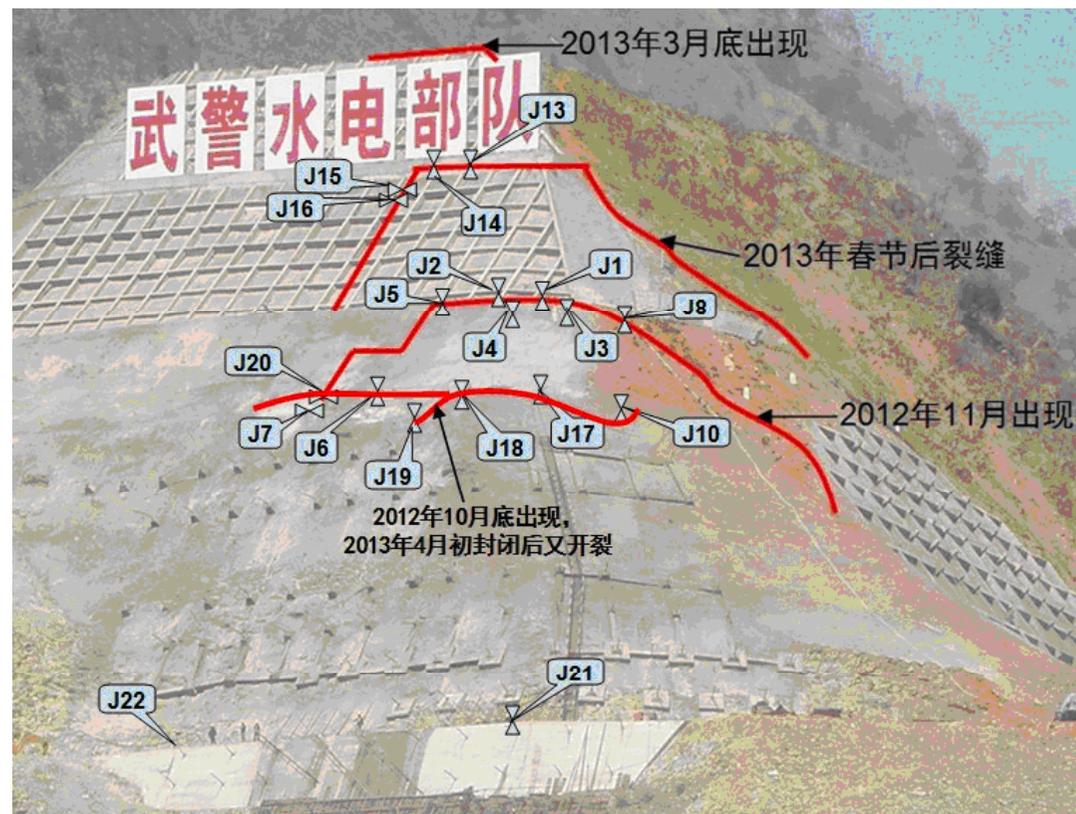
- 左坝基下游侧边坡于2012年10月初开挖1390.00m高程以下后于1400.00m及1415.00m首先出现较小裂缝，巡视检查发现裂缝有持续增加的迹象，2012年11月29日边坡表面裂缝突然增加并形成了连续的裂缝线，裂缝有15mm/d~47mm/d的突变现象发生。
- 2013年2月开始边坡1435.00m马道出现明显裂缝，向下游侧发展且其范围超过原1415.00m以下的裂缝，2013年3月底1455.00m平台裂缝出现，至4月中旬1350.00m以下开挖及降雨的发生致裂缝又有增加趋势，且多点位移计测值超出量程（100mm），表面变形又有突变。根据设计该部位共布置临时裂缝监测点22个，2013年2月底至3月底变形开始有所增加，1415.00m平台的J-5及1400.00m马道的J-6与J-7突变明显，其中J-6开合度最大值达115mm。

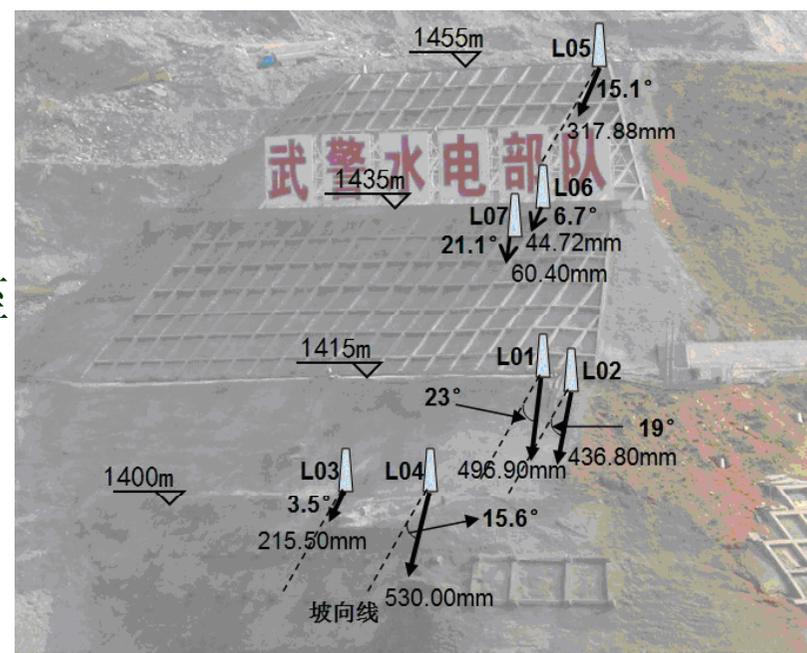
- 2012年11月15日至2013年5月5日期间水平合位移及垂直位移均呈增加趋势：2012年11月30日的测值为向坡脚方向的水平变形产生约25mm~100mm突变，之后测值增加相对较小；至2013年3月初，随着下部边坡开挖变形加剧，当月水平合位移变形速率介于2.74 mm/d~7.94mm/d，垂直位移速率介于1.09 mm/d~4.57mm/d；2013年5月5日L01~L04测点水平合位移介于215.5 mm~530mm，变形速率介于2 mm/d~3.94mm/d，变形整体朝临空面变形并偏向下游侧（与边坡坡向夹角介于 15.6° ~ 23° ），垂直位移介于102.6 mm~320.3mm，变形速率介于1.6 mm/d~3.45mm/d，变形整体向下沉降。倾伏角介于 25.5° ~ 35.9° 。

- 2套多点位移计，分别位于1386.00m与1372.00m：79d后多点位移计MBJZ-1386于2013年3月13日超量程损坏，2013年2月23日达到损坏前最大变形量达到89mm，据监测数据判断该部位变形范围在坡面~25m范围内均匀变形，且变形期集中发生于2月底至3月13日之间；MBJZ-L1372于2013年5月4日各测点测值介于80.50mm~130.17mm之间，最深测点传感器超量程，判断变形范围为边坡表面~20m范围内。

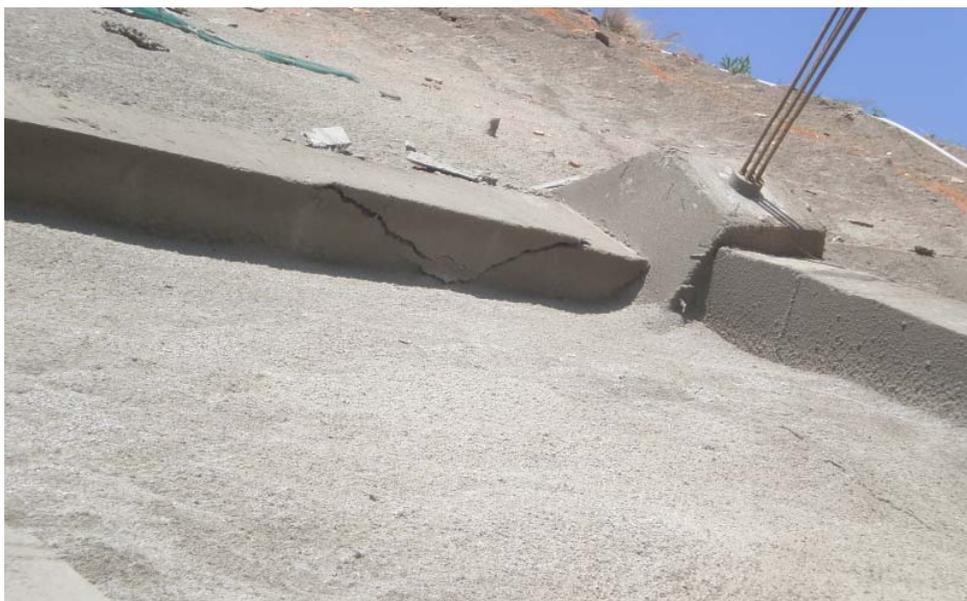
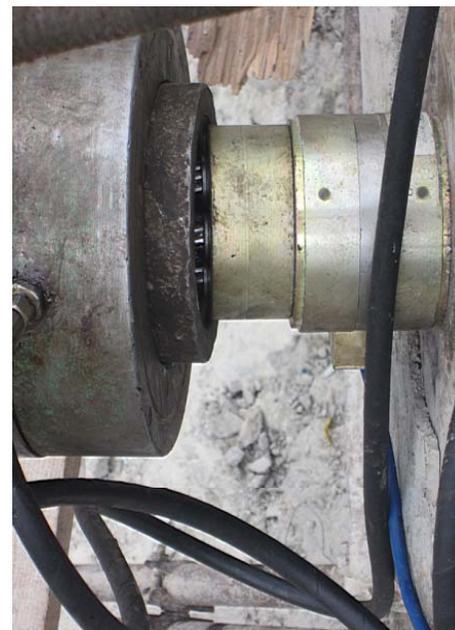
- 2012年锚索测力计DBJZ L1376和DBJZ L1394 2锁定荷载损失较大，均超过30%，与边坡表面破碎有关；
- 2013年3月份监测锚索荷载呈增加趋势，介于设计荷载的89.59%~117.61%之间，其中荷载最大值为锚索DBJZ-L1376，2013年5月初荷载为1176.1kN，2个月内荷载增加404.5 kN，较锁定荷载增加52.4%；
- 从空间分布来看，位于边坡上游侧的监测锚索荷载及增量小于下游侧监测锚索荷载，与变形监测资料规律一致。

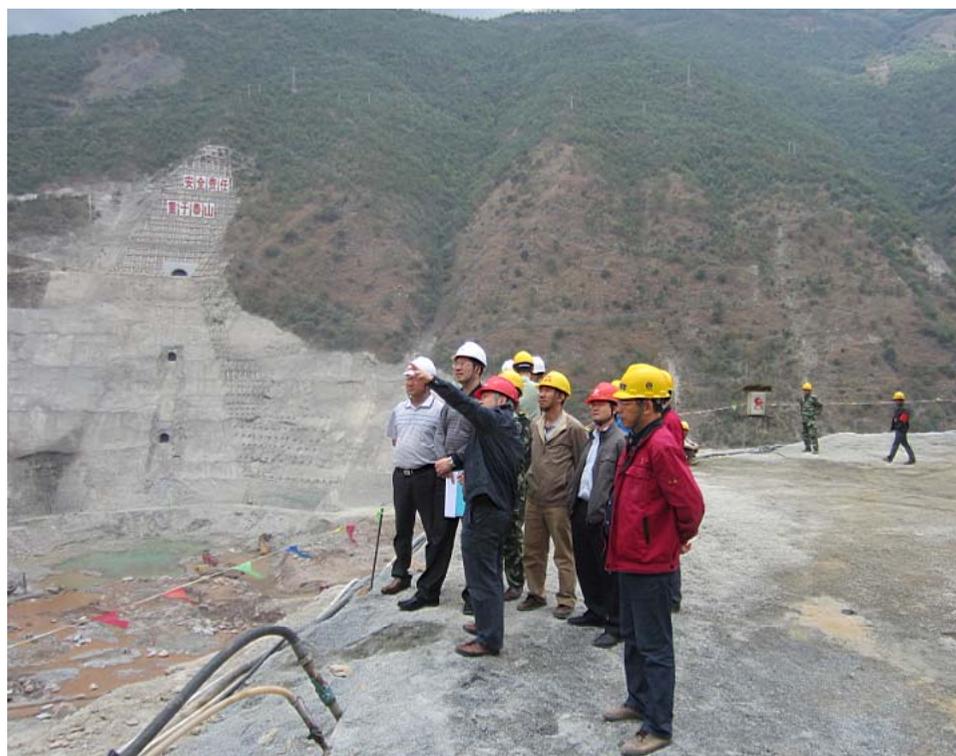
随着开挖的持续较高部位变形有所增加，表面裂缝是渐退式发展，即由1400.00m高程向边坡后缘顶部发展，2013年4月开始的降雨加速了边坡的变形，从而引起边坡支护锚索荷载的增加，虽至5月初边坡无坍塌现象发生，随着边坡内部应力的增加及裂缝扩展至原1455.00m平台，边坡表层松散体的整体平衡被打破，在受到坡脚开挖及降雨等多重不利因素的影响下导致边坡失稳的可能性增加，最终经过严密的论证确定了减载开挖并增加支护方案。

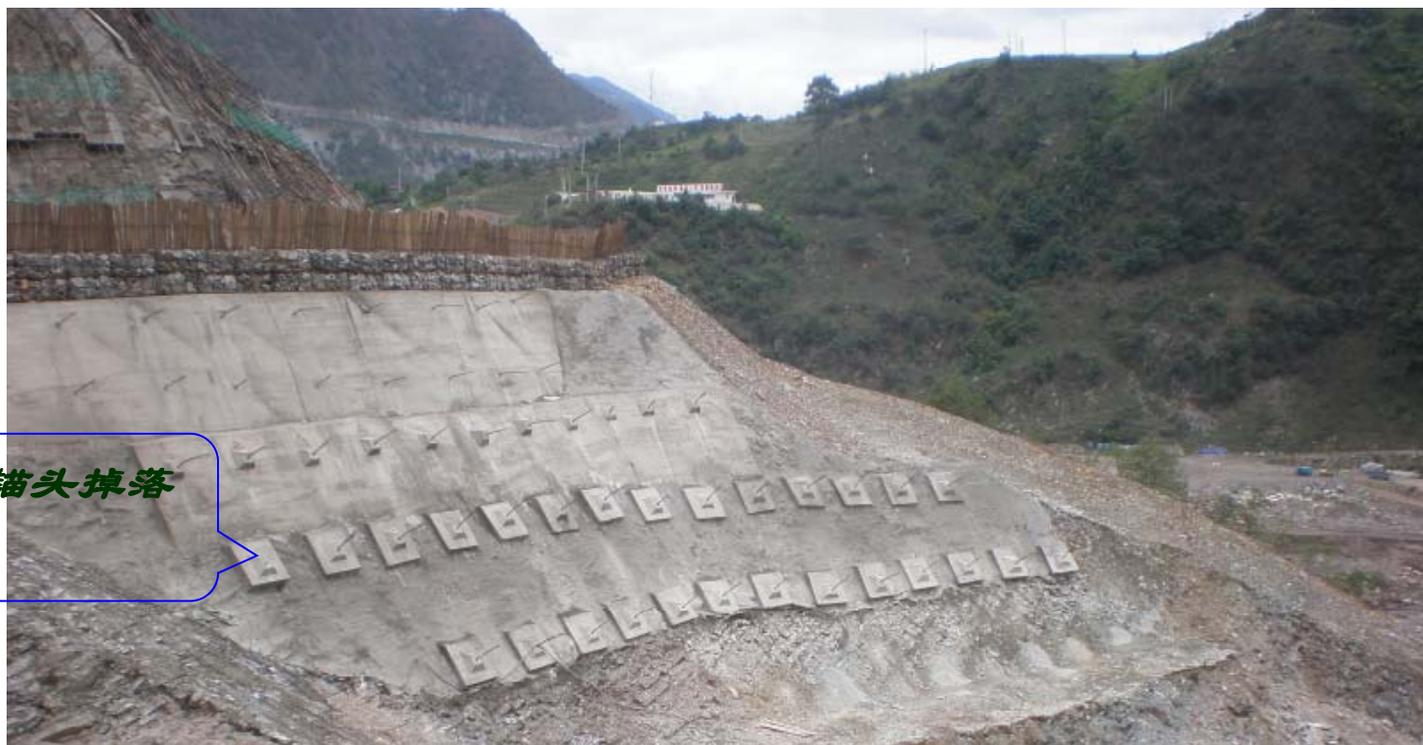
卸荷减载方案确定后，正式开挖于2013年6月初开始，7月19日削坡至1415.00m，1415.00m平台大面积暴露，7月14日开始的断续降雨对边坡的稳定性造成了不利影响，同时1350.00m以下部位开挖扰动导致边坡于7月20日又发生突变，1394.00m下游侧监测锚索测力计DBJZ-L1394-2荷载消失，1390.00m锚索荷载增加至1159.kN，之后持续几天时间内边坡部位有锚索断裂声响发生，尤其是1350.00m锚索直接断裂。

锚头掉落

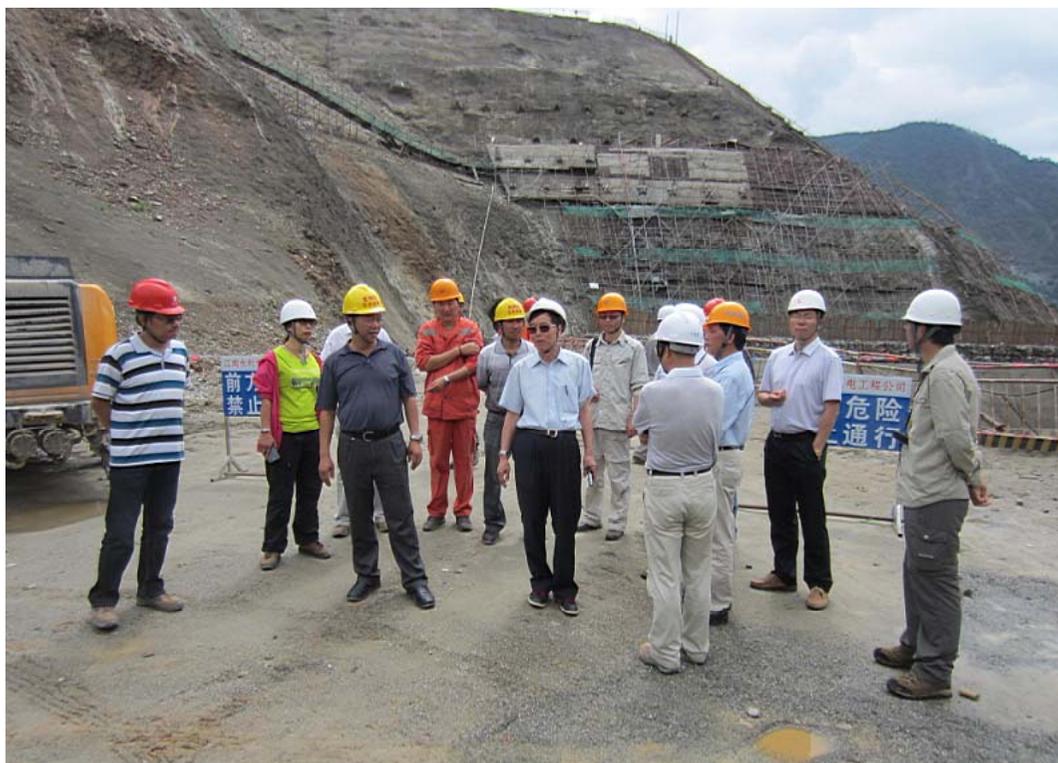
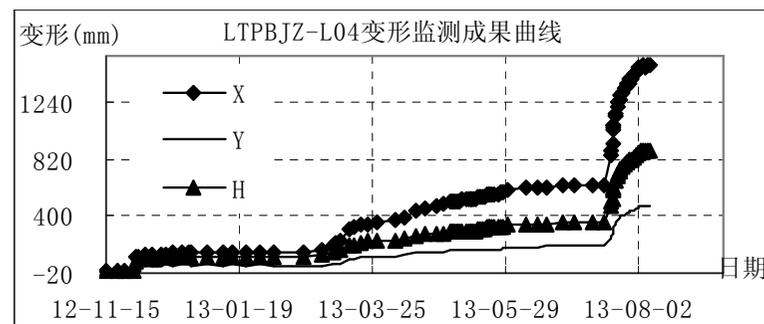
2013年7月20日至2013年7月21日各测点变形发生突增，2013年7月21日下午16:00测得表面变形测点累计顺坡向变形量最大为1074.1mm（图5），累计沉降变形量最大为735.8mm（1415.00m部位的LTPBJZ-L01），水平变形速率最大达到487.2mm/d（20日下午16:00至21日上午9:00）。

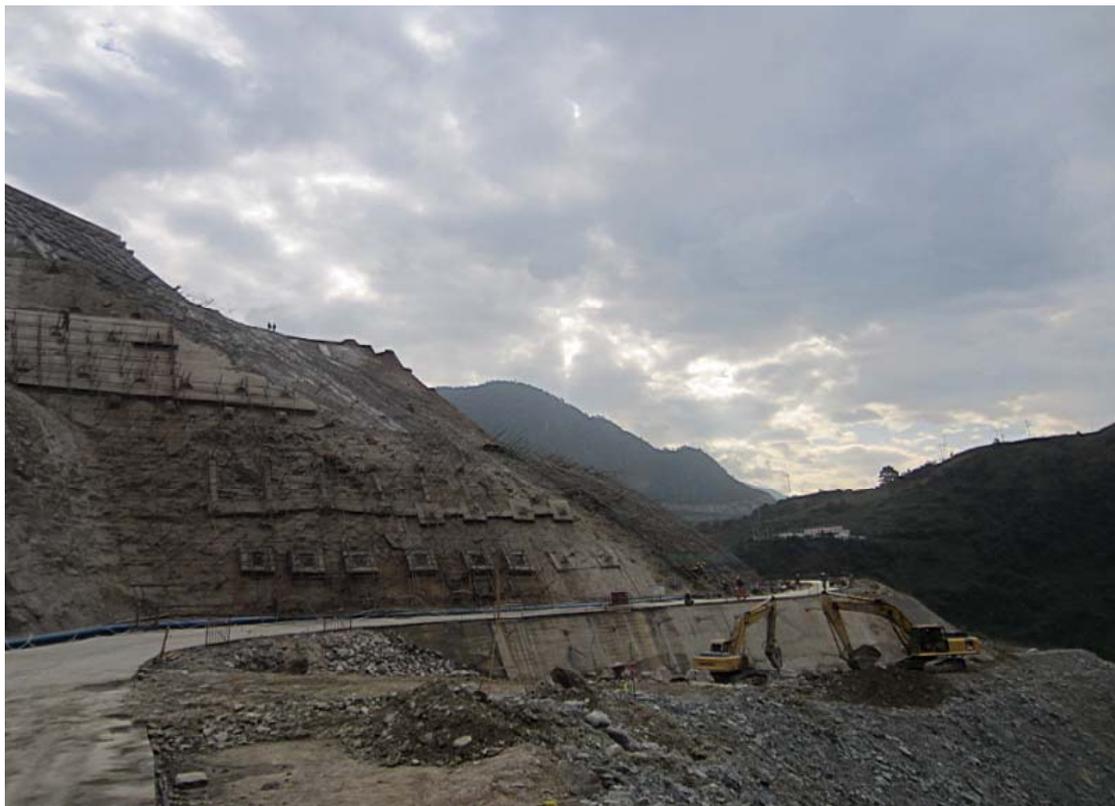
- 2013年9月25日边坡卸荷开挖至1365.00m，至10月底除1380.00m~1395.00m间对穿锚索尚未张拉完成外其余各支护措施基本完成，替代测点监测成果显示自2013年8月10日以后变形趋稳，边坡二期方案效果明显，DBJZ-L1390锚索测力计荷载2013年8月1日该锚索荷载达到1330.1kN后荷载也有减小趋势，后期安装的锚索荷载处于稳定状态。

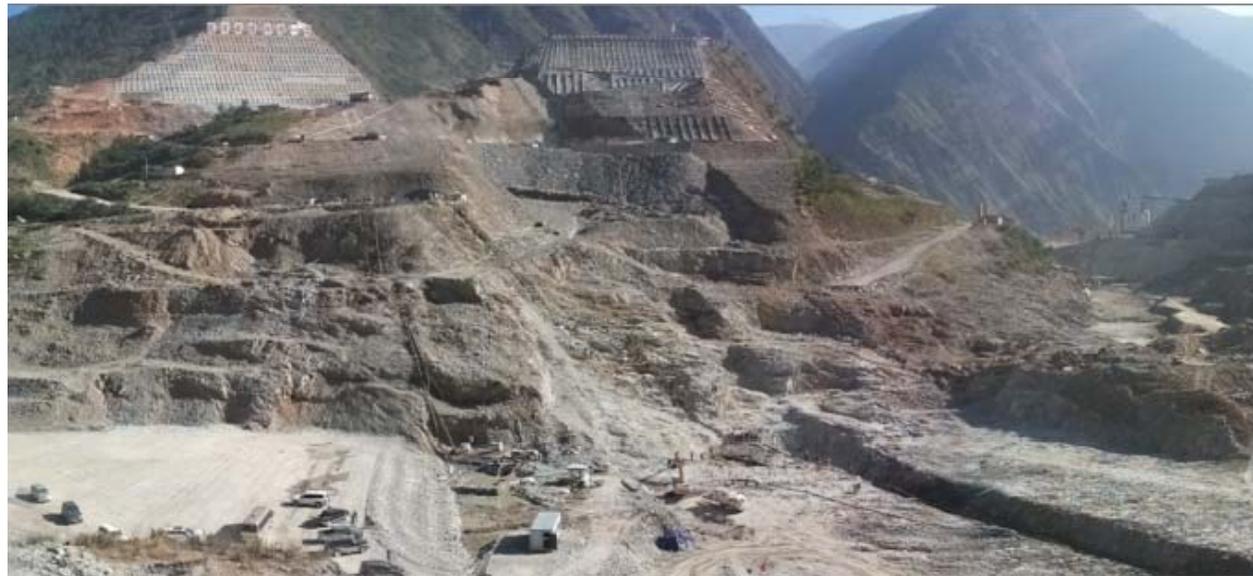
- 在二期治理前边坡裂缝发生的渐退式发展尚未倾倒，各裂缝之间联系不紧密，可分别看作独立的倾倒地，一旦外界条件发生变化致使各独立的倾倒地底部或者顶部超过变形极限其坍塌将会瞬间发生，二期方案的实施有效的消除边坡坍塌的主要因素。
- 为保证锚索的有效性，表层强风化覆盖层全部清除，锚索固定端深入边坡内弱倾倒地变形的C区，提高锚墩头尺寸，锚墩头间采用连系梁连接；锚索施工紧跟开挖进度，并且在进行坡脚填筑的措施确保了施工期边坡的稳定性；1500kN上仰对穿锚索安装在1380.00m以上，保证了边坡“腰部”的稳定；后期对坡脚（1365.00m以下）锚拉板的锚索进行了补偿张拉，从而对限制了坡脚的变形；边坡排水孔深浅间隔布置有效的减小了降雨对边坡稳定性影响。

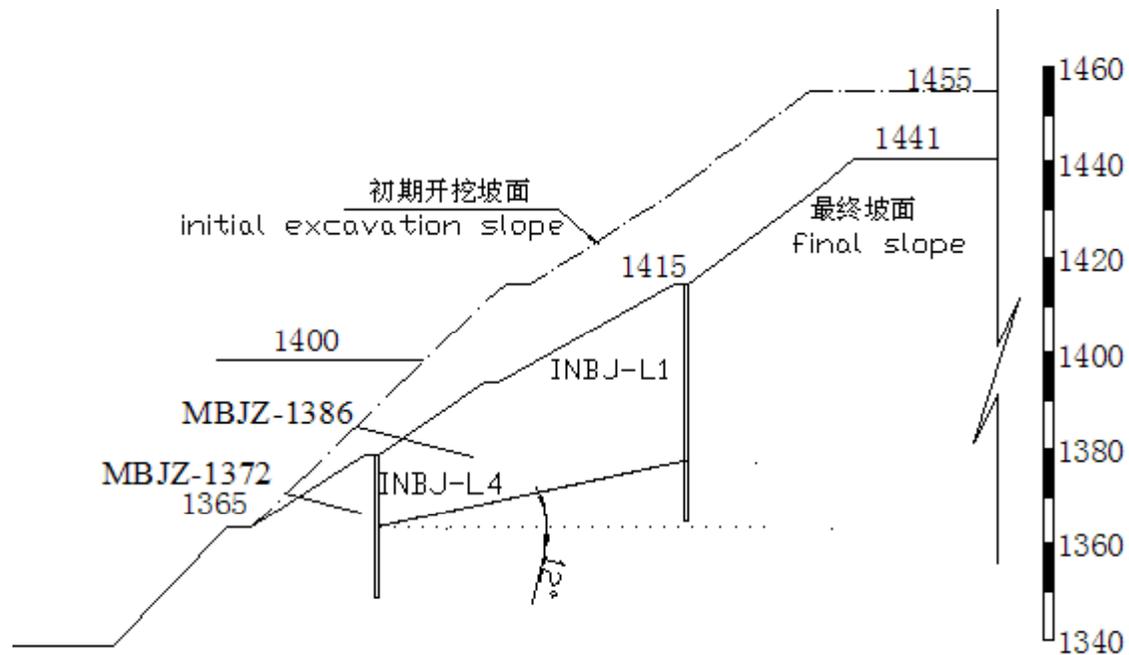
- 边坡监测数据的完整性与及时性为边坡开挖支护措施提供了可靠的依据，监测成果显示边坡二期卸载开挖初期受降雨影响边坡发生了超过487.2mm/d的突变，且期间前期锚索有断裂现象发生，通过采取相应措施后边坡变形及支护荷载变化都趋于稳定，至2013年11月初边坡治理基本结束后至12月初监测成果趋于稳定，后期开挖部位安装的测斜孔监测数据表明边坡内部滑动面无滑动趋势，说明有针对性的支护措施发挥了作用，边坡处于稳定状态。
