# 国际里程碑堆石坝工程

## 墨西哥 El Cajón 大坝

工程的基本情况:	
工程的名称	El Cajón 大坝
地理位置	墨西哥 Nayarit 区的 Santiago 河上 北纬 21° 25' 41" ， 西经 104° 27' 14"
工程主要目的	发电
开工/竣工时间	2003 年 4 月 / 2007 年 8 月
大坝:	
坝型	混凝土面板堆石坝(CFRD)
坝高	188 m
坝顶宽度/ 长度	6 m /550m
坝顶高程	394.5 m
坝体总填筑量	10 172 029 m <sup>3</sup> (堆石), 55 000 m <sup>3</sup> (混凝土)
地基:	
地质情况	工程主体结构修建于 TicU1, TicU2 和 TicU3 三种地层的熔灰岩上。
覆盖层厚度	最大 30m
防渗措施	深层灌浆帷幕
水库:	
集水面积	54 198 km <sup>2</sup>
水库面积	39,82 km <sup>2</sup>
总库容/有效库容	2369 hm <sup>3</sup> / 1316 hm <sup>3</sup>
最高正常蓄水位	391 m
死水位	346 m
泄洪建筑物:	
溢洪道	14 864 m <sup>3</sup> /s, 由 6 个弧形闸门控制

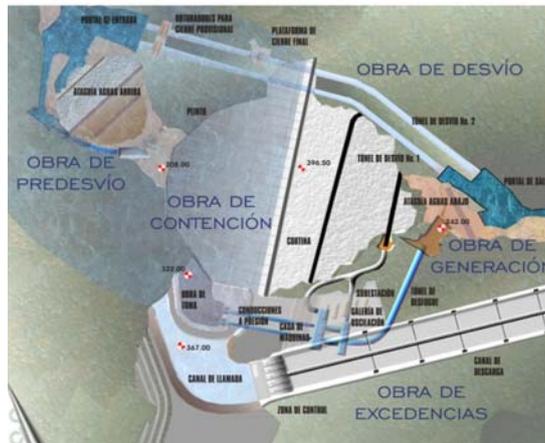
工程平面布置图

位于右岸的发电工程包括：一个独立的混凝土进水口，两条钢衬的发电引水隧洞（每条直径为 9.5m），一个地下厂房（装配两台 375MW 的混流式水轮机）。另外还包括一个调压井和一条长 310m、 $14 \times 14 \text{ m}$  的反 U 型尾水隧洞，组成了整个的发电水流路径。

表面溢洪道坐落于右岸，设计泄洪能力为  $14\,864 \text{ m}^3/\text{s}$ ，对应的设计洪峰流量为  $15\,915 \text{ m}^3/\text{s}$ （属于万年一遇）。溢洪道由六个弧形闸门控制。

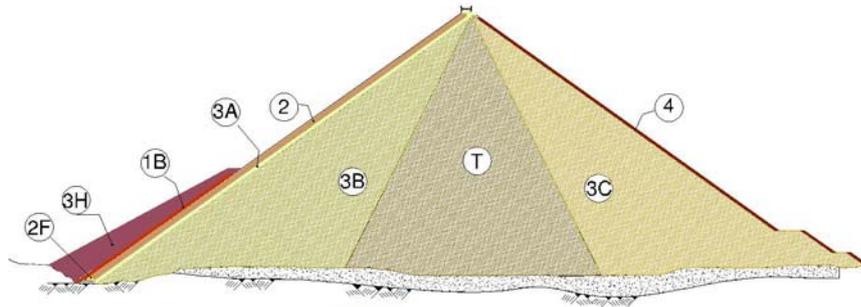
大坝的分区  
填筑及压实要求

坝体分区	填筑层厚度(m)	碾的类型	碾压次数
1B	0.3	推土机	NA
2F	0.3	10.6 t 振动碾	6
2	0.3	10.6 t 振动碾	8
3A	0.3	10.6 t 振动碾	8
3B	0.8	10.6 t 振动碾	6
T	1	10.6 t 振动碾	6
3C	1.4	10.6 t 振动碾	6
3H	0.4	推土机	NA
4	NA	由反铲填筑	NA

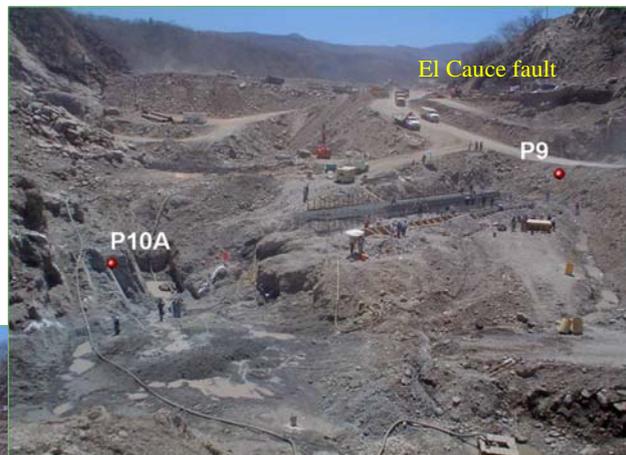
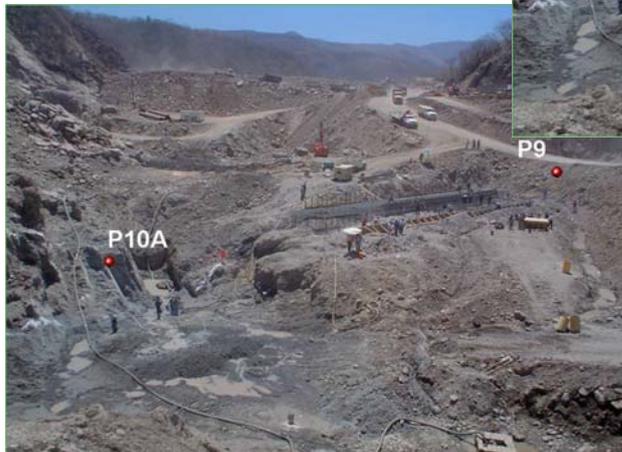
El Cauce 断层

导流后马上进行河床的清理工作。当河床趾板基础开挖到设计高程的时遭遇一个较大的地质断层，称为 Calipso 断层，位于趾板 P9 至 P10A 之间（如下图所示）。于是对河床趾板基础进行再处理，包括回填混凝土，从而将不规则的空洞填平。为了确保混凝土趾板牢固可靠，用 12m 长的锚杆将其锚固在断层两边坚硬的岩石上。

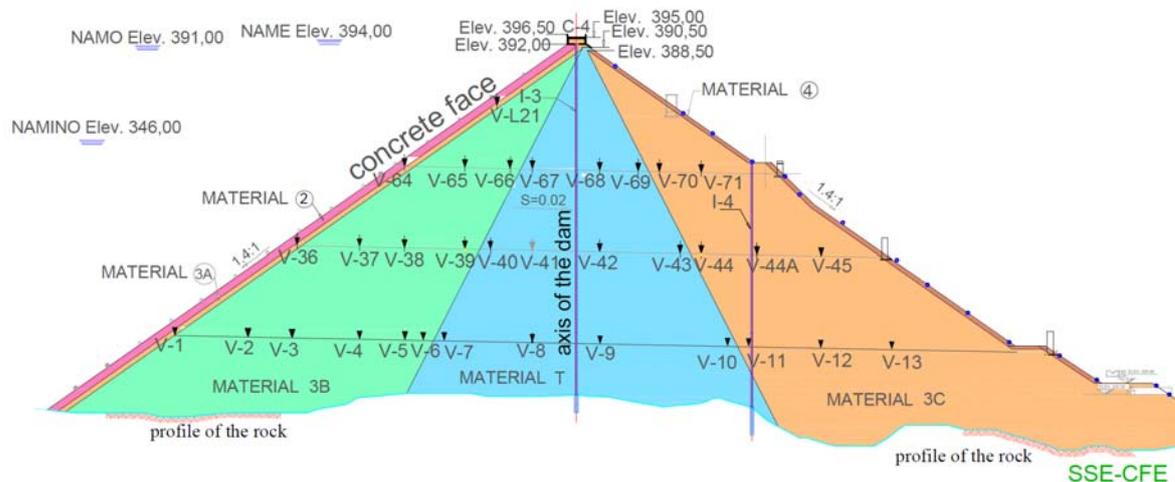
大坝主要坝段 L-21 的监测仪器

为了监测大坝的运行，本工程安装了一套大规模的监测系统。

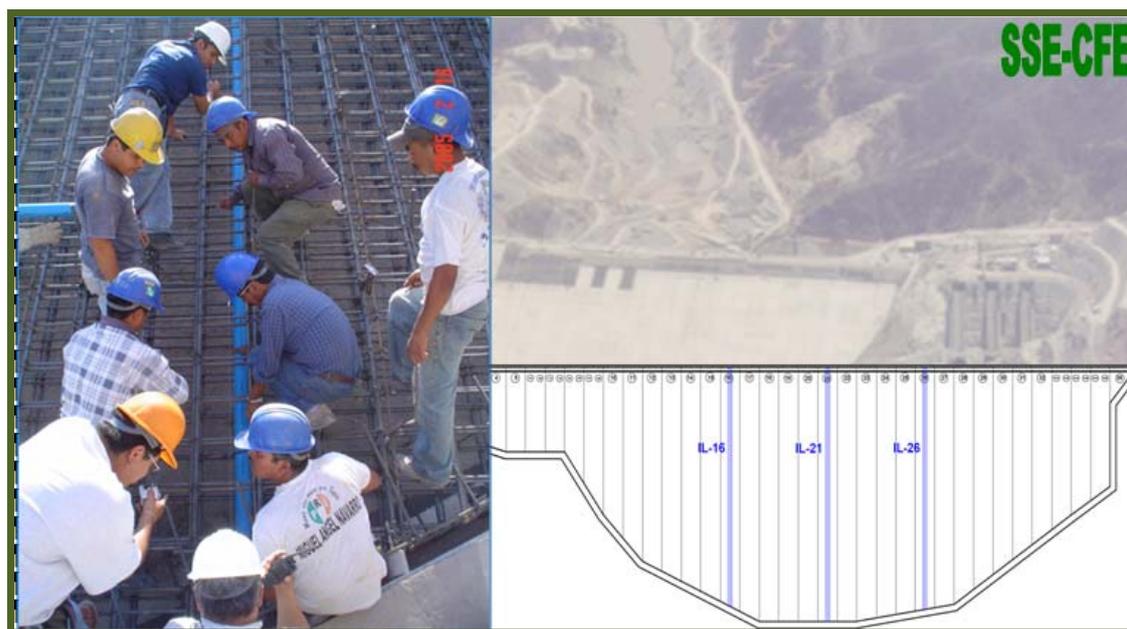
L-16, L-21, L-26 段面板上倾斜计的安装

基于大坝的监测数据以及对大坝进行的周期性检查，可得出的结论是：目前尚没有证据表明在接缝处以及混凝土面板上产生过度的位移。较大的变形产生在混凝土面板的中部，这并没有破坏混凝土面板及接缝的完整性。

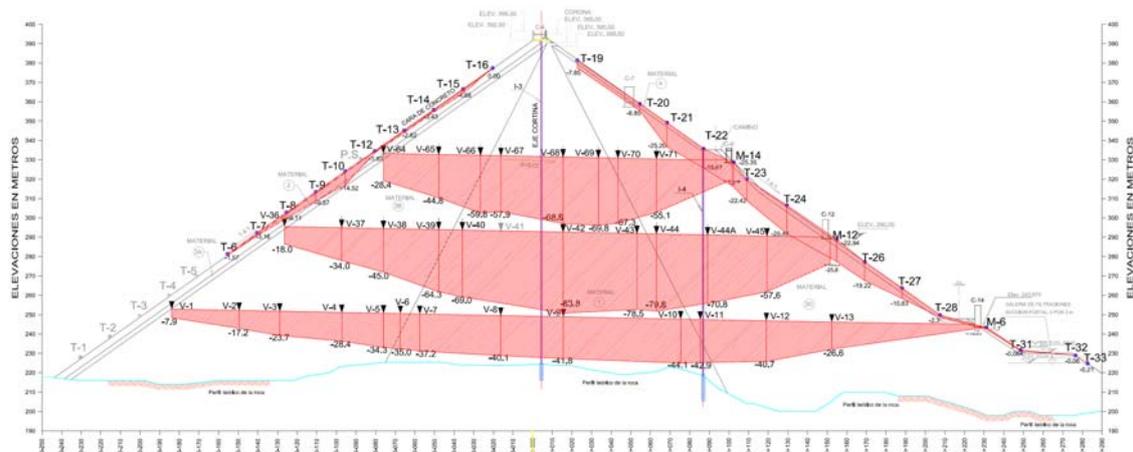
施工期 L-21 坝段的沉降

施工期的发生沉降是材料压实的结果。最大值发生在 L-21 坝段：330 高程的 3B 区，沉降 45cm；290 高程的 T 区，沉降 85cm；330 高程的 3C 区，沉降 75cm。

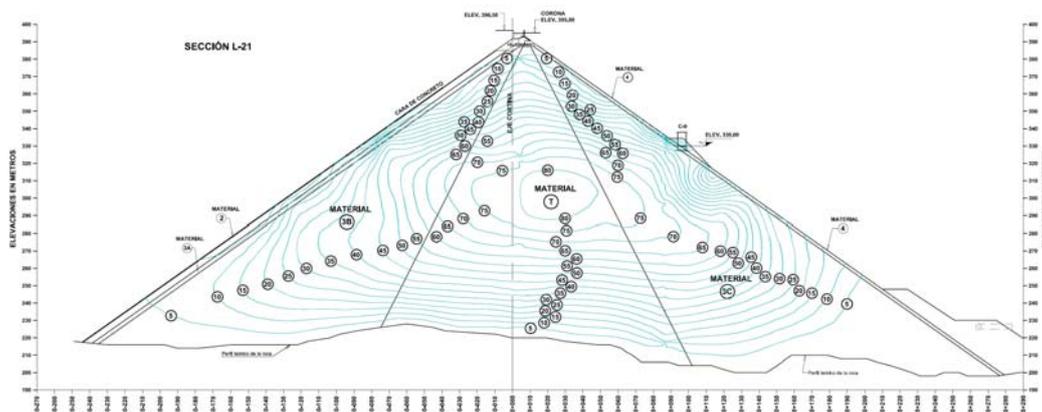
施工期 L-21 坝段沉降等值线图

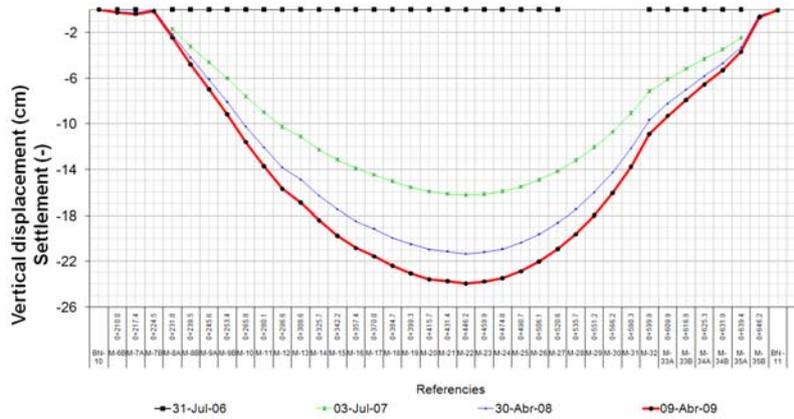
下游坝坡 387 高程的沉降量

大坝表面的最大沉降发生在 387 高程的坝中部。从 L-21 坝段的横断面上(381 高程产生最大沉降 21.9cm)得到的监测数据证实了这一结论。最大沉降出现在 387 高程。大坝运行的第一年，最大沉降速度为 16.2 cm/年；2007 年之后沉降速率减小，在 2008 和 2009 年的年末岁初，沉降速率变为 2.6 cm/年。沉降速率仍有减小的趋势。

高程 (m)	沉降量 (cm)	监测点	开始记录的时间	最大值产生时间
387	23.9	21	2006 年 7 月	2009 年 4 月 9 日
330	13.9	16	2006 年 7 月	2009 年 4 月 14 日
290	6.4	14	2006 年 7 月	2009 年 4 月 15 日
245	>1	所有点	2006 年 7 月	2009 年 4 月 16 日
