# 黄河上游水电开发有限责任公司 坝群安全管理模式及经验

张毅，李季，李长和

2014年10月16日

黄河公司所管黄河上游流域梯级水电站坝群安全管理模式最大特点是专业化。专业化管理有效保证了集中专业人员开展坝群安全监测、信息统一管理和对水电站大坝安全进行远程控制管理，节约了人力资源，提高了工效。本文主要介绍黄河公司坝群安全管理模式和机构设置与职责划分、大坝运行情况、主要特点和具体做法、实践中积累的坝群管理经验等4个方面内容。可为流域性水电开发公司大坝安全管理提供借鉴和参考。

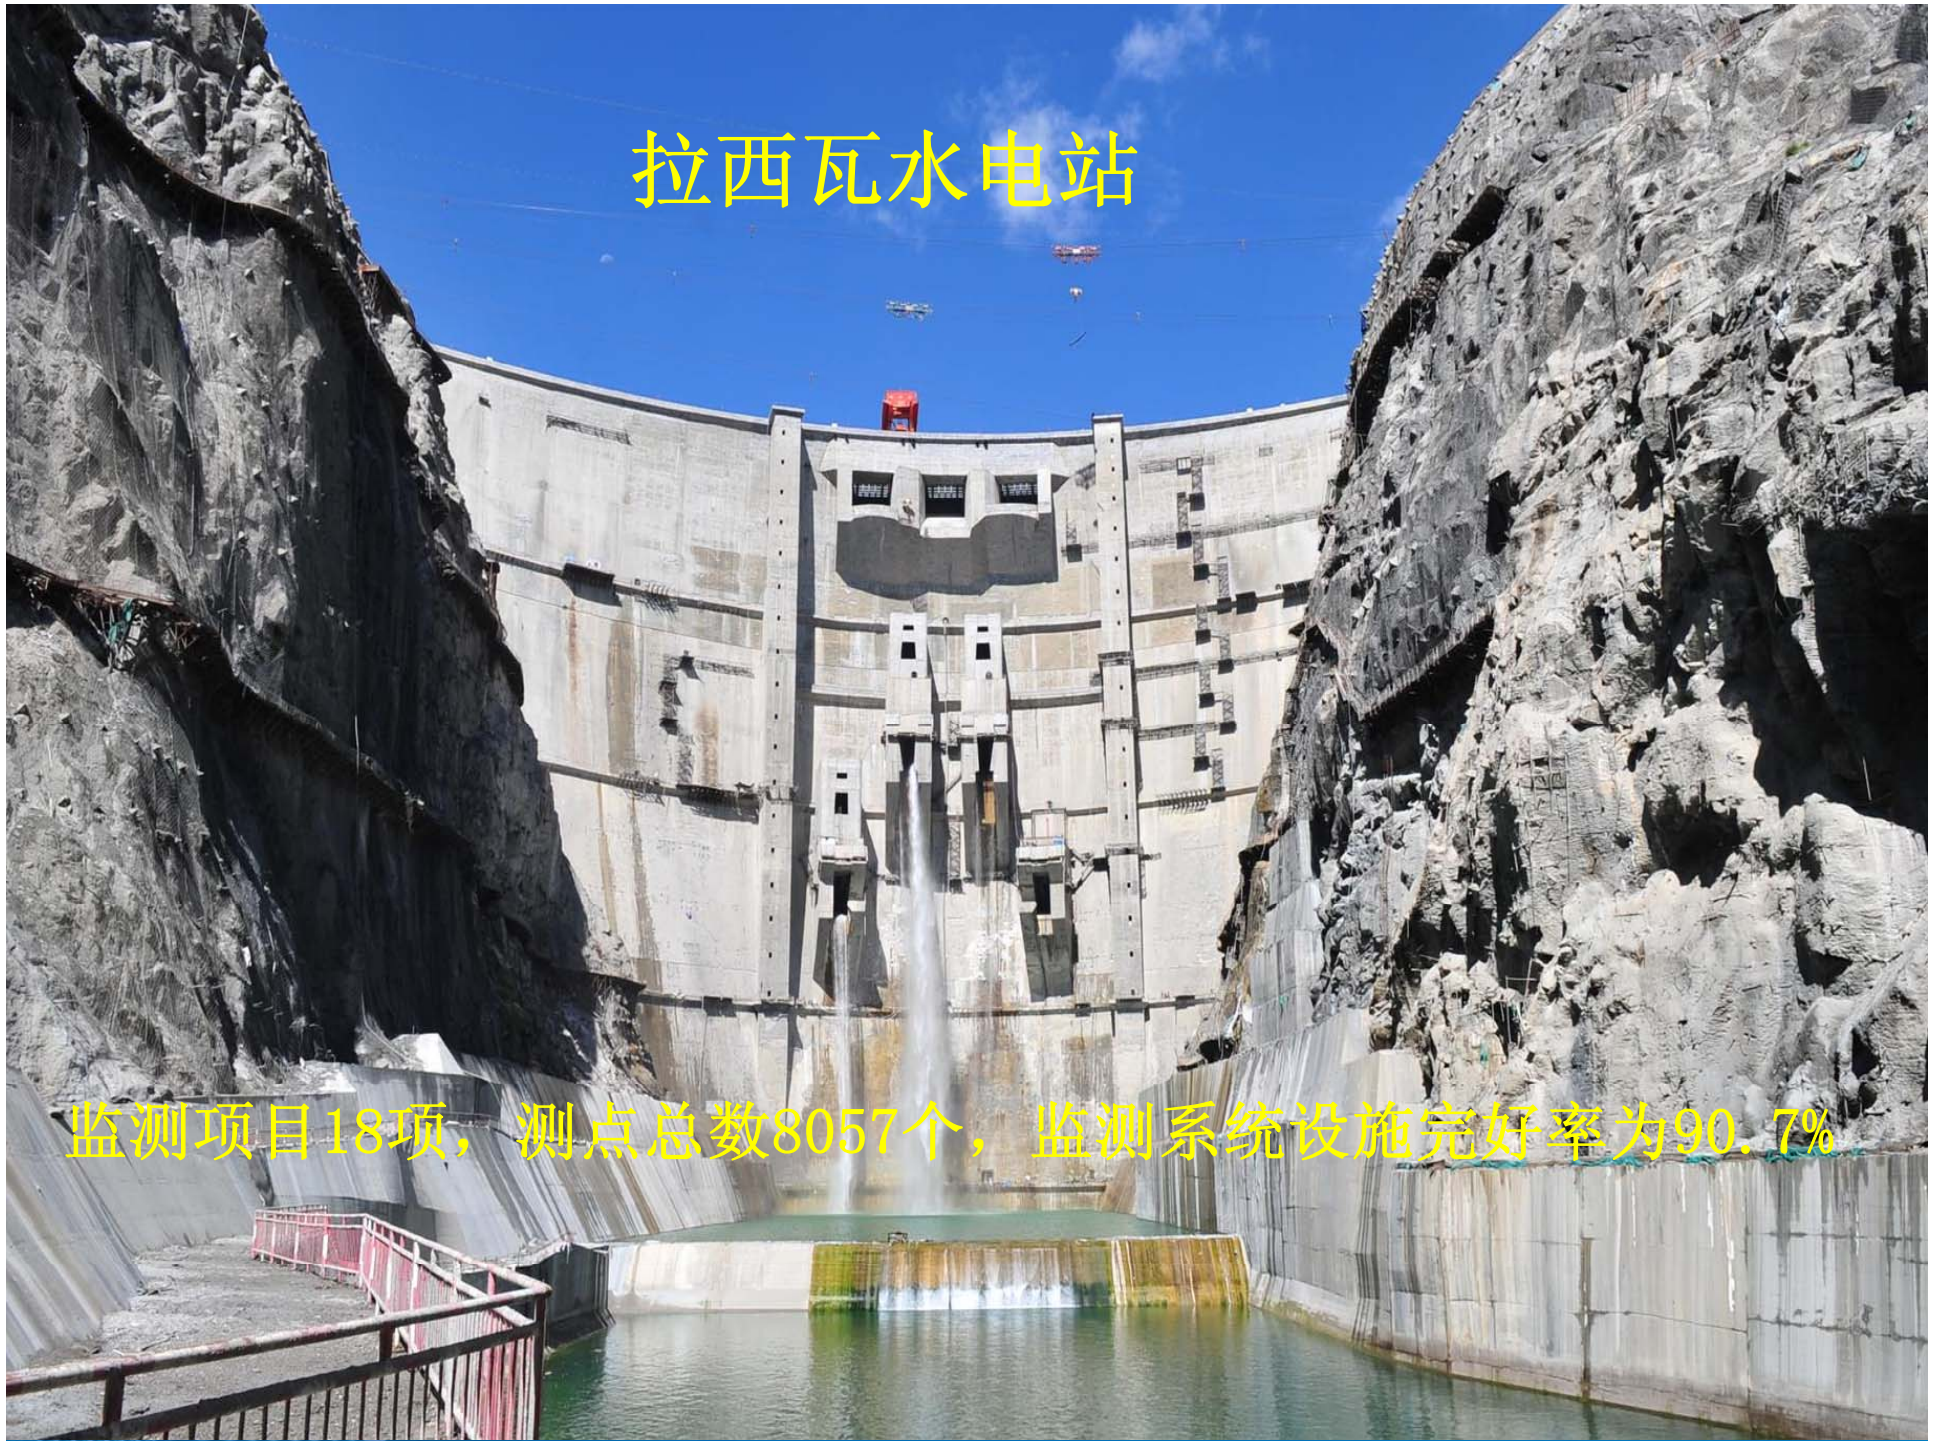
# 拉西瓦水电站

大坝坝体水平位移监测资料反映拱坝拱冠、左右1/4拱部位径向位移的变化主要受温度变化的影响，呈明显的年周期变化，即温度升高，各测点向上游位移；温度降低，各测点向下游位移，符合温度作用下的一般规律。与库水位具有明显的相关性，水位升高，坝体向下游位移，水位降低，坝体向上游位移。大坝及基础变形规律正常。

监测项目18项，测点总数8057个，监测系统设施完好率为90.7%
